備南中世山城跡の現状 I

1973年7月

我々は1972年2月から1年間にわたって福山市内の主要山城跡の現状と保存状態に関する調査を行なってきた。以下はその報告である。この報告が地方史研究の一助になればと思っている。猶、調査器材は巻尺を使用し、1000分の1略測図を作成した。

福山ユースドマップクラブ

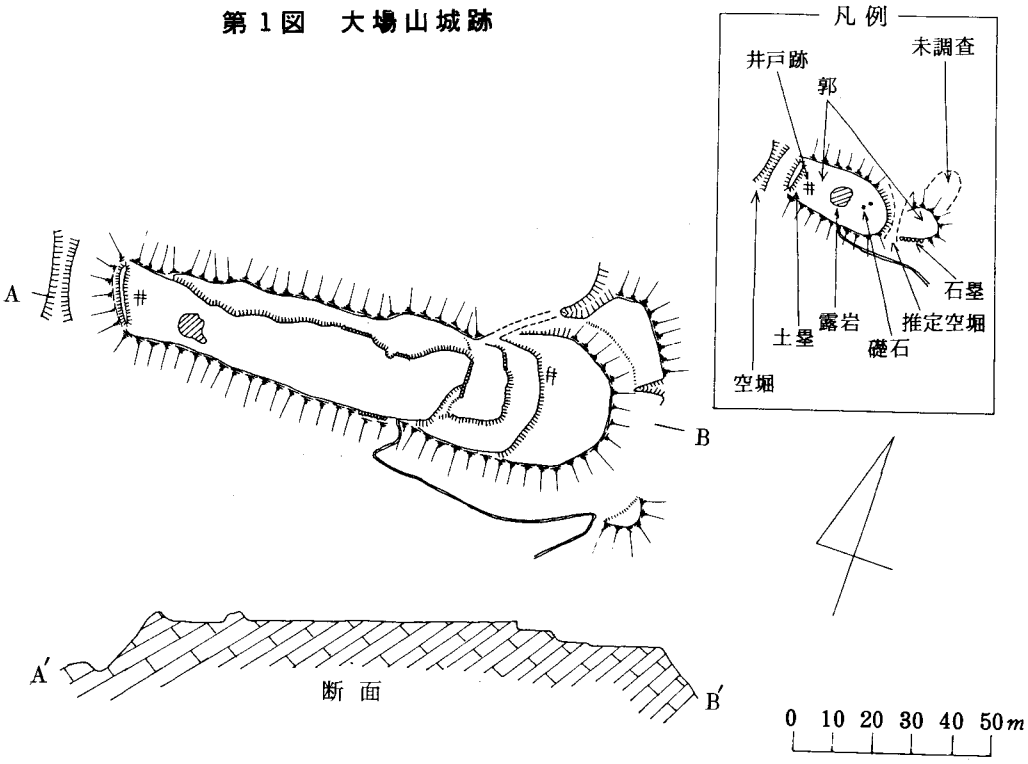
第１図　大場山城跡

ホ　三の丸　帯郭Ｂの東側に高低差１ｍで接している、東西１８ｍ、南北３３ｍの長方形の平坦地で、中央よりやや北西に井戸跡が存在する。

城山と呼ばれる海抜１５２ｍの山上に５段の平坦地が存在する。

イ　本丸（仮称、以下同じ）山頂に位置する東西８８ｍ、南北１２～１８ｍの平坦地。西端に高さ３ｍ、巾５ｍ（底面）の土塁が存在する。又、東面及び北西と南面の一部には石塁が遺存している。石塁の状態はきわめて良好であるが、石は直径２０cm位の小さいものである。他に土塁から東へ１７ｍの所に径３ｍ位の巨岩が露出し、岩と土塁との間に小さな池がある（城の用水か）。

ロ　帯郭Ａ　本丸の北側に接して長さ５８ｍにわたって巾１０ｍ～４ｍの平坦地が存在する。今その仮称を帯郭Ａとする。

ハ　二の丸　本丸の東側に一段下って存在する、東西８ｍ、南北１５.５ｍの平坦地。東側の一部に石塁が残存している。なお、この平坦地は北西端で帯郭Ａとつながっている。本丸との高低差は３.８ｍである。

ニ　帯郭Ｂ　二の丸の北側から南側にかけて存在する長さ３５ｍ、巾８～３ｍの細長い平坦地。帯郭Ａとは傾斜面でつながっている。

ヘ　東の丸　三の丸の東北に高低差１０ｍをへて、西北・南東２１ｍ、東北・南西９ｍの平坦地がある。この平坦地は南北両端が空堀によって画されており、その北側のものはその底を通路として利用したと思われ、巾４ｍを計る。この空堀底の道は上述した帯郭傾斜面につながるものと考えられる。

ト　登城道、本丸北端の城門跡と考えられる所から、上述のように帯郭傾斜面を通り、三の丸北端の空堀底を通って城下大手に通じていたものと思われる。しかし、三の丸附近より下は判然としない。なお、現在の登山道は戦時中、山上を開墾した時に作られたものである。

きわめて良好であり、中世山城の形状を良く残している。史跡指定が望まれる。

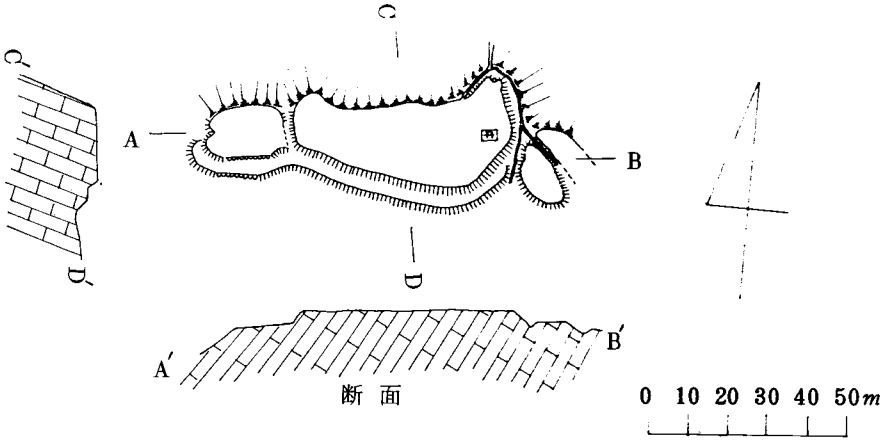
第２図　別所城跡中の郭

瀬戸池の西方500mに位置する標高89mの小山を利用した山城跡で、城の要部は山頂を中心に南北方向3つの部分に分けることができる。猶、我々が略測したのは中央部分（中の丸）だけである。

イ　中の丸　標高89mの山頂に位置し、山頂の東西53m、巾20～12mの平坦地を中心に、その西方一段下った長さ16mの平坦地（西ノ段）、及び南側の二段の帯郭からなっている。猶、西ノ段には石塁が残存している。

砕石場のために東側が破壊されているが、城門の礎石等中世城跡には珍らしい遺構が存在し、保存のための対策が望まれる。

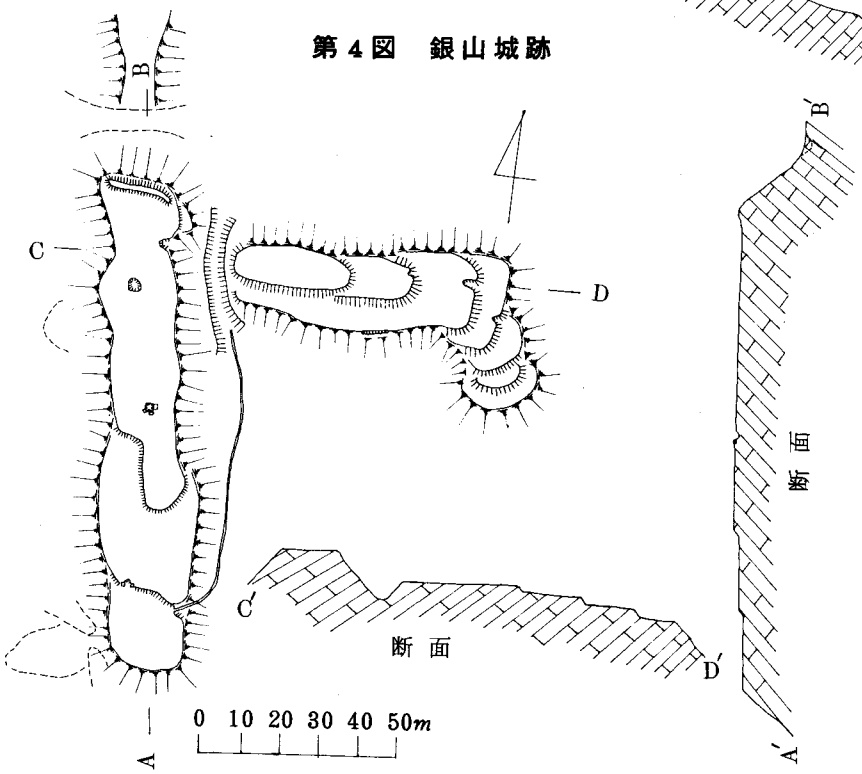
第4図　銀山城跡

山麓に山陽道の通る交通の要地に築かれた中世山城で標高230 mの高地に所在する。

イ　本丸　山頂に北から南に三段に連なった細長い平坦地が存在する。一ノ段は当城の最高所にあたり、南北77 m、巾20～12 mの平坦地。この段の中央よりやや北側に直径7 mの窪地が存在し、井戸跡と推定される。又、この窪地より25 m南に5ケの方形の切石が残り建築物の礎石と考えられる。二ノ段は一ノ段の南に高低差2 mで接っした南北40 m、巾25～20 mの平坦地。この段の南西端には中世山城としては珍らしい城門の礎石と考えられる方形の切石が残っている。三ノ段はその南に高低差0.7 mで接っした長さ19 m、巾19 mの方形の平坦地である。

在する。一ノ段は東西３０ｍ、南北１５ｍのダ円形の平坦地で二の丸の最高所にあたる。本丸との高低差は約１０ｍで空堀（巾５ｍ、深さ２ｍ）によって本丸と画されている。この空堀は底を道として利用したと考えられ、堀底は小道となって三ノ段（本丸）に通じている。二ノ段、三ノ段は各々１０×１５ｍ、１０×７ｍの半円型の平坦地。四ノ段は巾１９ｍの帯郭状の平坦地で、一、二、三ノ段の南側を囲んでいる。又、この段の南側には７ｍにわたって野面積（のづらづみ）の石垣が残っている。五、六、七、八ノ段は各々６×２２ｍ、１４×４ｍ、５×２ｍ、１５×２ｍの三日月型の平坦地である。猶、各段の高低差は２～３ｍである。

ハ　北面　本丸北側は、一ノ段の北に堀切りが存在したと思われるが現状ではそれを確認することはできない。本丸から１０ｍ下って巾１０ｍ位の平坦地が北方に続いている。

ニ　その他　本丸一ノ段の西側に一ケ所、三ノ段の南西にも空堀をへて二ケの平坦地が存在する。ただし、略測は行なっていない。

きわめて良好である。又、歴史的、城郭史的価値も大きいと思われ、史跡指定が望まれる。
